PM Geoteknik
DETALJPLAN HANEMÅLA
NYBRO KOMMUN

Slutrapport

Uppdrag: 331196 Detaljplan Hanemåla, Nybro kommun
Titel på rapport: PM Geoteknik, Detaljplan Hanemåla, Nybro kommun
Status: Slutrapport
Datum: 2023-03-31

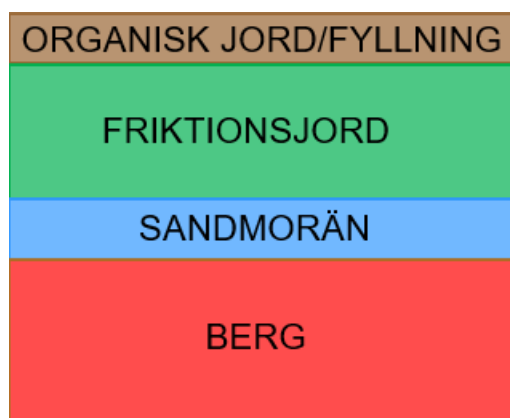
Figur 4. Schematisk skiss av jordlagerföljden inom västra delen av undersökt område. OBS! Ej skalenlig.

Den **organiska jorden** består av humusjord med inslag av sand eller av torv och mäktigheten varierar mellan ca 0,1 till 0,6 m.

I punkterna 23T01 och 23T07 har **fyllning** påträffats mellan ca 0,0-0,4 m djup. Fyllningen innehåller i huvudsak sten, grus och sand.

Underliggande **friktionsjord** domineras av sand med innehåll av grus och silt. Påträffad friktionsjord klassas till materialtyp 2 och tjälfarlighetsklass 1. Lagringstätheten bedöms vara medelfast till fast.

Mot djupet har **sandmorän** påträffats ovan berg. Sandmoränen klassas till materialtyp 2 och tjälfarlighetsklass 1.

Inom västra delen av området har utförda jordberg-sonderingar stoppat mot **berg** mellan ca 0,5-2,1 m djup under markytan. Inom området har en sonderingspunkt påvisat bergfritt djup ner till 4,2 m. Berg och/eller större block i dagen förekommer inom undersökt område. Enligt SGU:s jorddjupskarta uppgår djup till berg inom området till mellan 0-5 m.

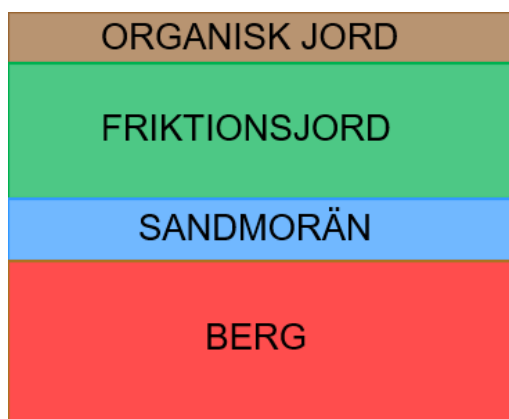
Figur 5. Schematisk skiss av jordlagerföljden inom östra delen av undersökt område. OBS! Ej skalenlig.

Den **organiska jorden** består av humusjord eller av torv och varierar i mäktighet mellan ca 0,1-0,4 m.

Underliggande **friktionsjord** består främst av sand innehållande grus och silt. I vissa punkter förekommer tunna ställvisa skikt med silt. Påträffad friktionsjord klassas till materialtyp 2 och tjälfarlighetsklass 1. Lagringstätheten bedöms generellt vara medelfast till fast.

Mot djupet har **sandmorän** påträffats ovan berg. Sandmoränen klassas till materialtyp 2 och tjälfarlighetsklass 1.

Djup till **berg** som påträffats i östra delen av området varierar. Enligt utförda jordberg-sonderingar har djup till berg påträffats mellan ca 0,7-6,4 m. En sonderingspunkt har påvisat bergfritt djup ner till ca 6,8 m. I samband med fältbesök identifierades större block i dagen inom undersökt område. Enligt SGU:s jorrdjupskarta uppgår djup till berg inom området till mellan 3-5 m.

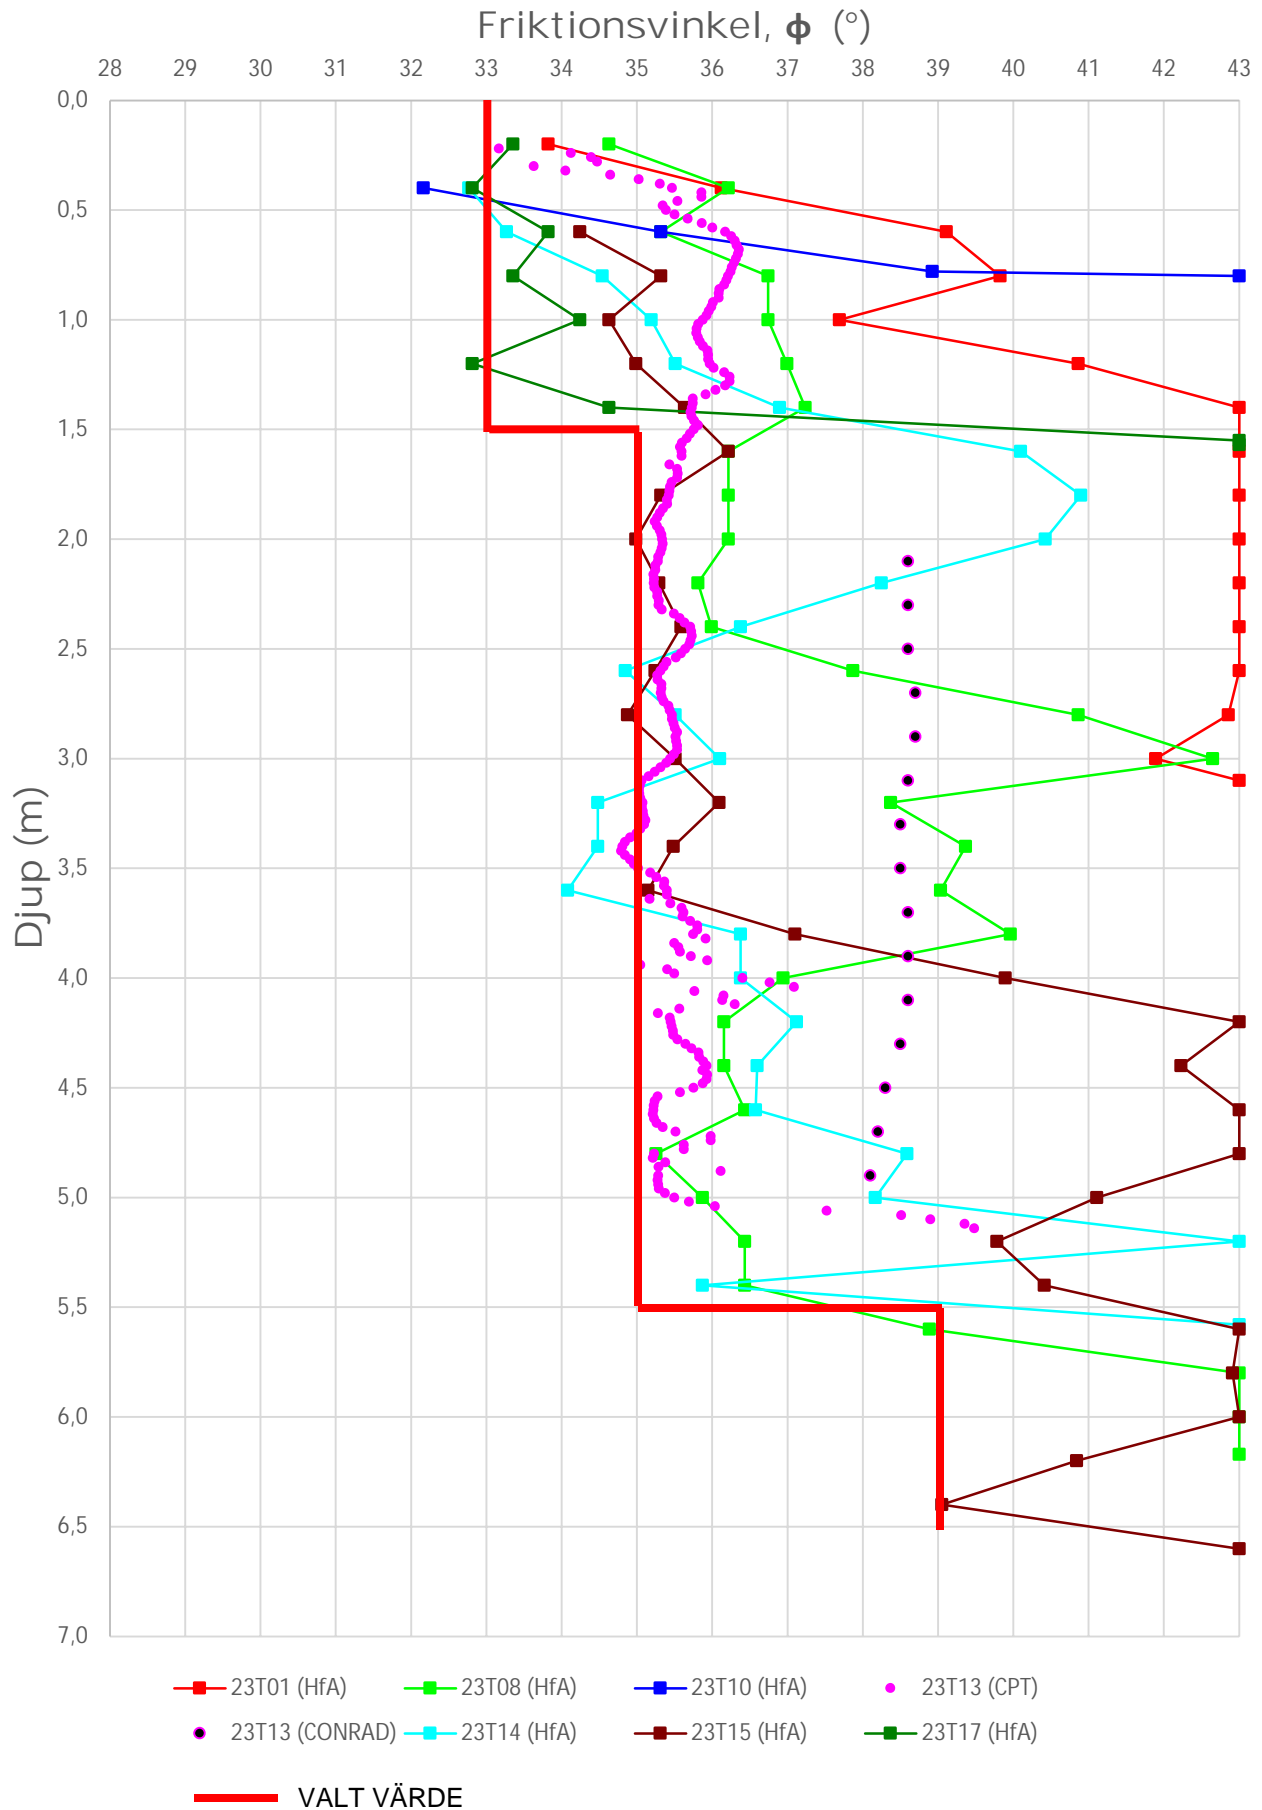
Bilaga 1 - Valda värden (2 sidor)
