## Sakkunnigutlåtande avseende kulturvärden Bäckebo 2:54, Bäckebo skolhus, Nybro kommun.

### Uppdraget

Nybro kommun har påbörjat ett planarbete för gamla skolan i Bäckebo, fastigheten Bäckebo 2:54, med syftet att möjliggöra en omvandling av befintliga lokaler så att användningen i gällande detaljplan ändras från skola till bostäder. Man vill även ha möjlighet att bygga till det gamla skolhuset samt komplettera tomten med en eller flera komplementbyggnader. Kalmar läns museum har anlåtats av Nybro kommun för att ta fram ett sakkunnigutlåtande, innehållande:

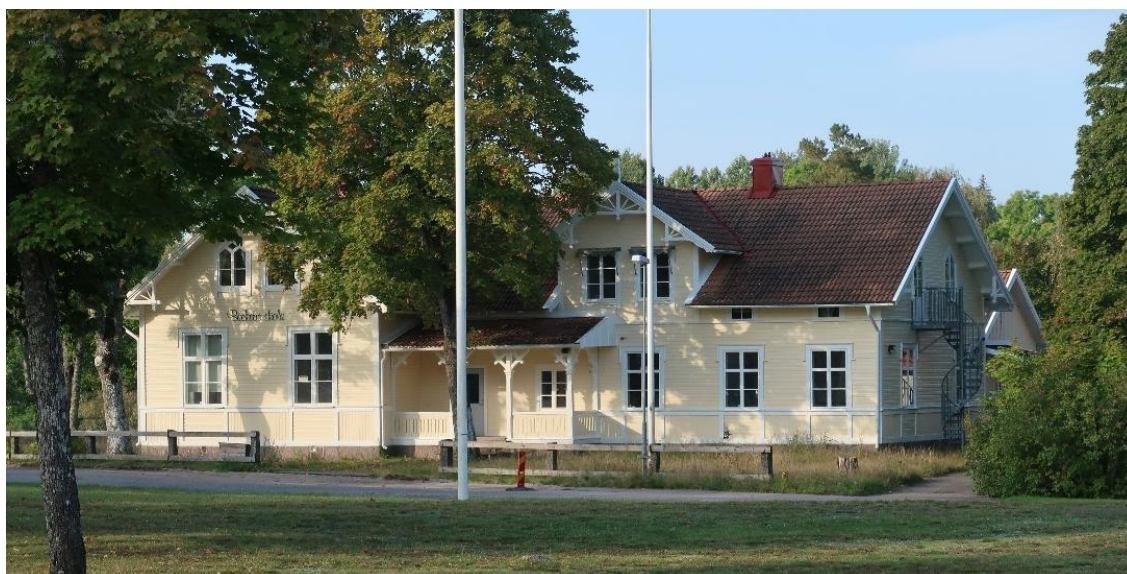
*Bild från 2020. Det på 1970-talet tillbyggda skolköket skymtar i bakgrunden.*

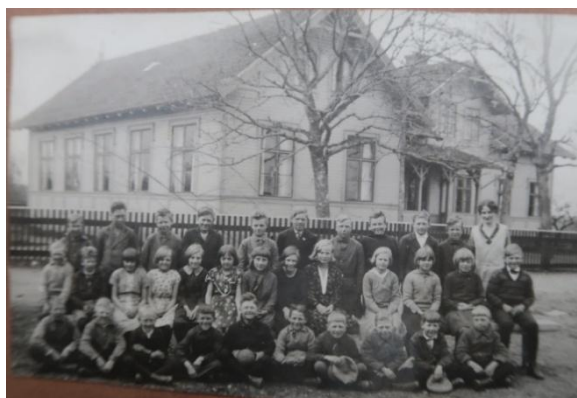
*Skolan vid slutet av 1920-talet. Bild från Crister Jonssons fotoalbum. Bilden visar att fönstren då var mörkare och att listerna hade en mörkare kulör än fasadfärgen.*

Vid nästa ommålning av fönster och fasad på gamla delen av skolbyggnaden är det önskvärt att samråd sker med byggnadsantikvarie så att färgsättningen kan justeras och återgå till en mer ursprunglig. På gamla skolbyggnaden skulle detta innebära mörka fönster och dörrar, en avvikande kulör på listverket, som bör vara mörkare än fasaderna, samt en justerad kulör på fasaderna (se äldre foto ovan). Det är önskvärt att använda linoljefärg till både fasad och fönster. Vid ombyggnad av skolhuset för ny funktion är det lämpligt att ersätta utbytt respektive igensatt ytterdörr med två nya trädörrar i en stil som passar huset. Vid nästa takomläggning är det önskvärt att återgå till lertegeltak eller möjligen bandtäckt plåttak på gamla skolhuset och svart tjärpapp på uthuset.

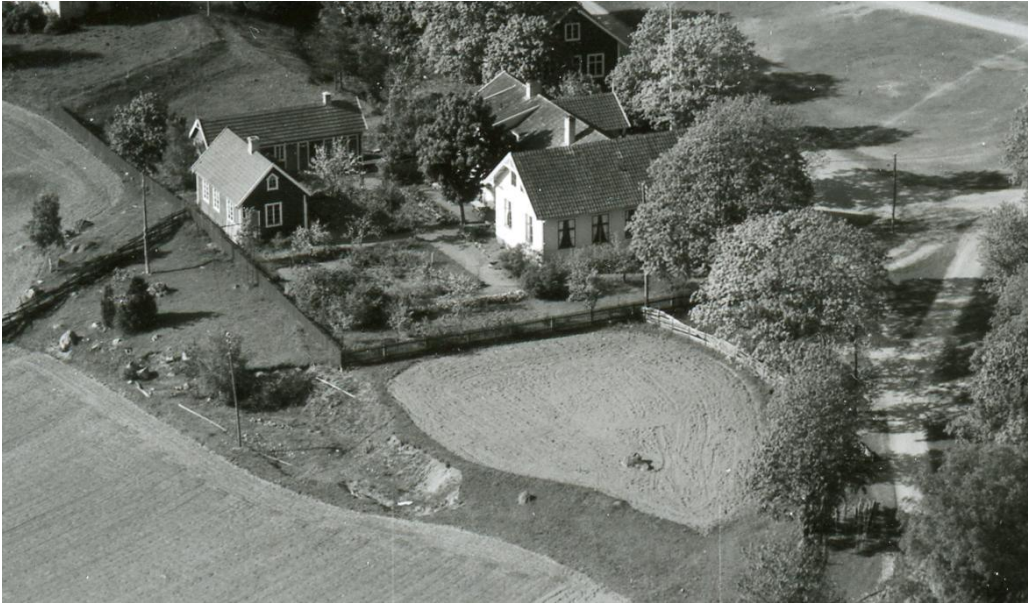
*Skolhuset på flygfotografi (okänt årtal). Då fanns två uthus på tomten, samt en anlagd trädgård. Ytan söder om skolan var en åker.*

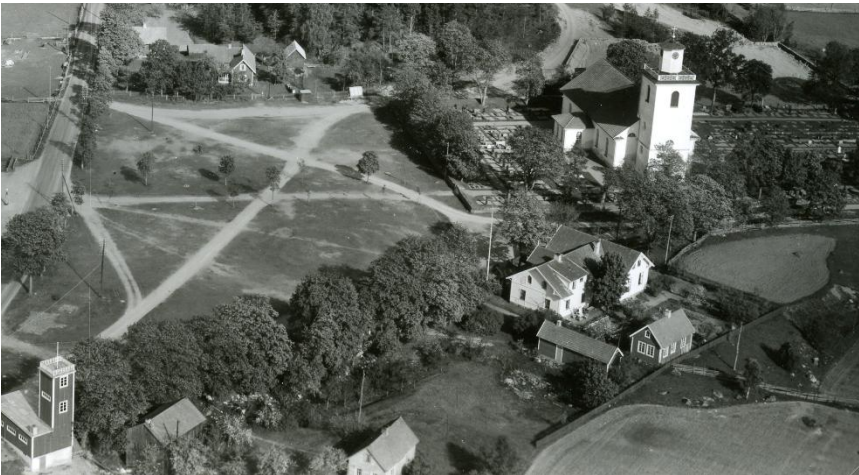
*Bilden visar skolans centrala plats i sockencentrumet, mellan kyrkan, brandstationen och marknadsplassen. Allén utmed Marknadsvägen syns också tidigt.*

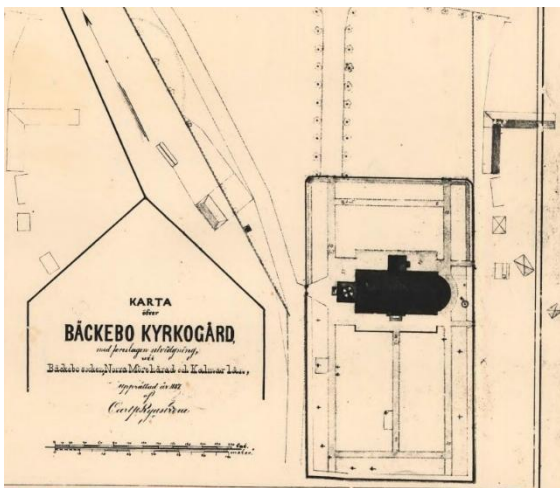
*En karta från 1887 visar det tidigare skolhuset samt ett uthus med utedass längre norrut på tomten.*

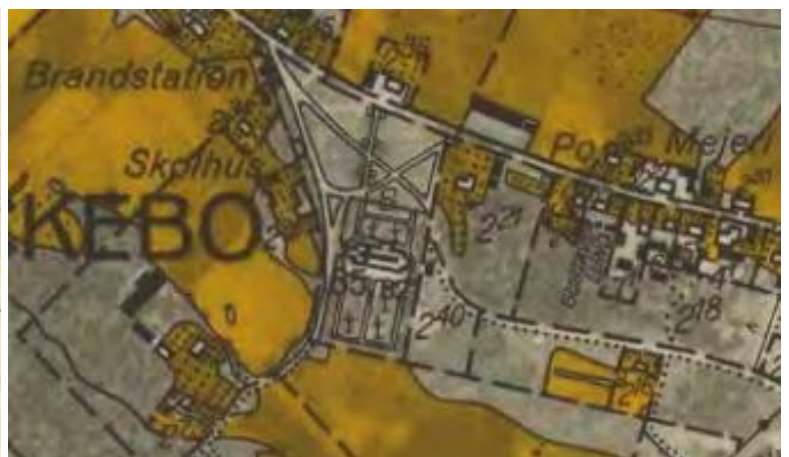
*Karta från 1941, som visar de viktiga institutionerna i sockencentrumet då: kyrkan, skolhuset, brandstationen, post och*

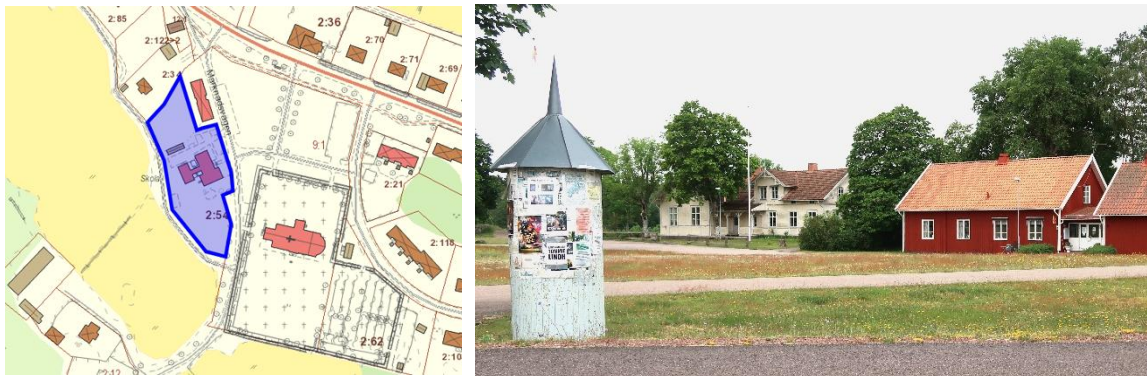
*Den gamla skolan ligger mitt i Bäckebo sockencentrum, mellan kyrkan, den gamla marknadsplatsen och församlingshemmet (de röda byggnaderna till höger i bilden).*

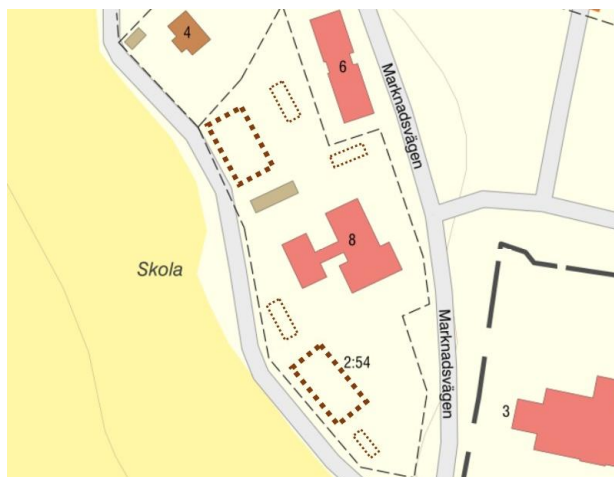
Bruna streckade linjer markerar förslag på möjliga nya byggrätter. Stora rutor = Max höjd samma som skolan. Små rutor = Max bygghöjd samma som äldre, befintligt uthus.

Förslag möjliga placeringar av nya byggnader (rödbruna streckade rutor) på tomten. SJ, 2025

När det gäller nya byggrätter inom fastigheten bör nya byggnader placeras utifrån sockencentrumet mindre synliga lägen, se möjliga placeringar i karta till höger. Samråd med grannarna, kyrkan och länsstyrelsen måste dock ske.

- Inte överstiga skolhuset nockhöjd.
- Inte ha bredare huskropp än gamla skolhuset, max 12 m.
- Inte överstiga gamla skolhuset i bottenvolym, ca 250 m<sup>2</sup>.
- Ha träfasad med dov färgsättning.
- Ha takfall i form av sadeltak – med bandtäckt plåt eller rött lertegel.

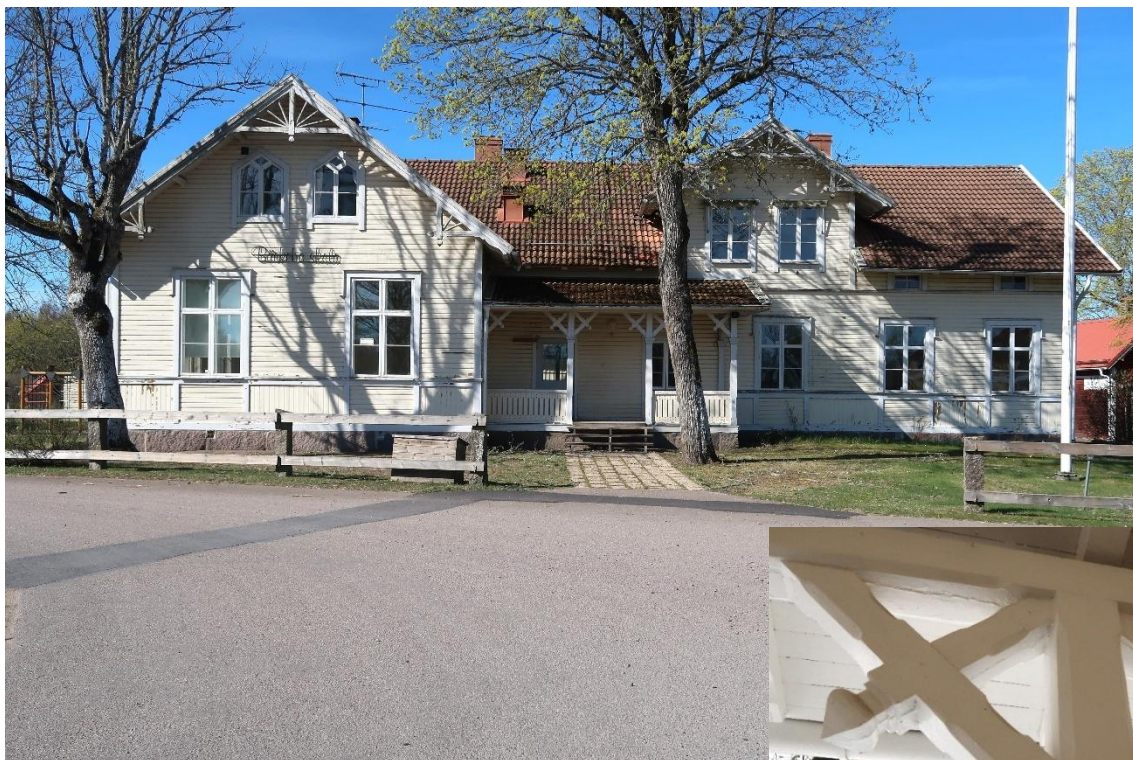
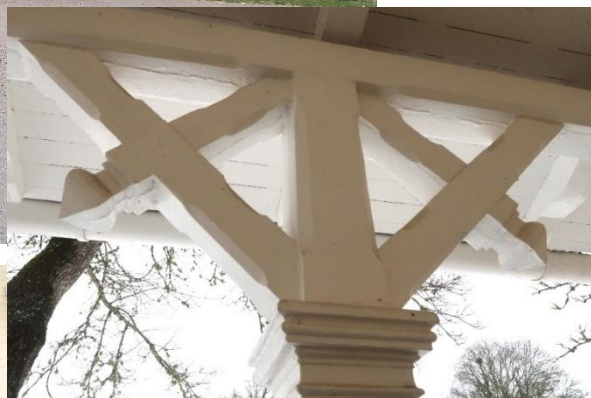
*Om man i framtiden behöver laga någon del av det gamla snickerivirket är det viktigt att använda samma höga kvalitet som det var ursprungligen, samt släthyvlat virke. Måla helst med linoljefärg.*

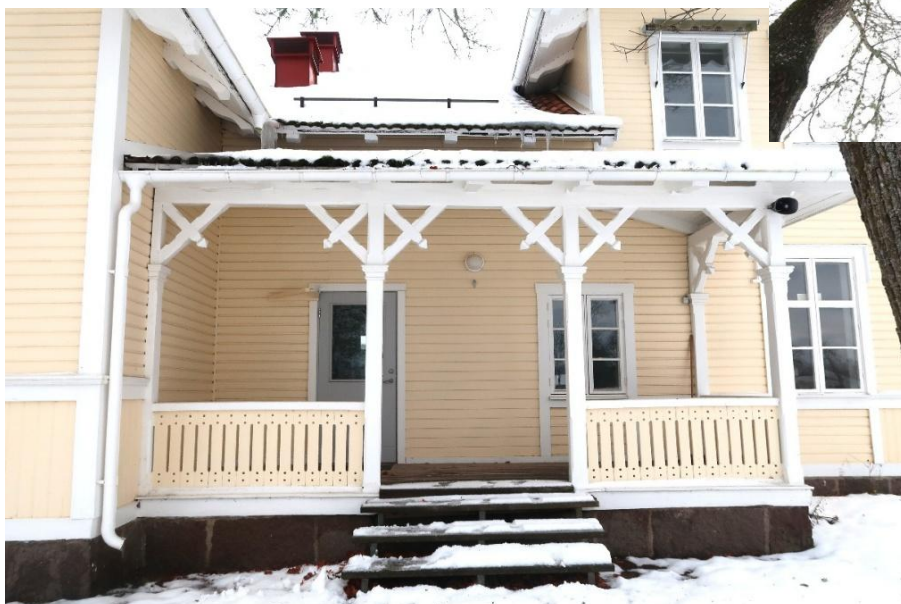
*Verandan med sina vackra, tidstypiska snickeridetaler ger karaktär åt mötet med huset. Ytterdörren till skolan har bytts ut och dörren till lärarbostäderna har satts igen. Dörrarna kan återställas i framtiden, till nya trädörrar, i en stil som passar just skolhuset.*

Med fördel kan ett mer ursprungligt utförande återställas vad gäller detaljer som redan är utbytta, t.ex. dörrar samt färgsättning.

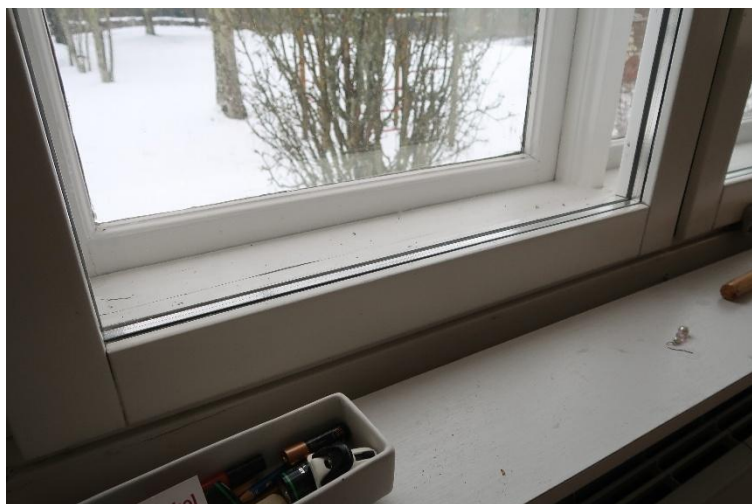
*Ursprungliga enkelfönster har höga kulturhistoriska och upplevelsemässiga värden. De har även sannolikt hög materialkvalitet. De yttre gamla bågarna ska därför bevaras. De är möjliga att underhålla. Eftersom fönsterpartierna har kompletterats med moderna inre bågarna bör de ha bra U-värde.*

- I planbestämmelserna bör den gamla delen av skolbyggnadens ursprungliga fönsterbågar och karmar förses med q, med följande precisering: *Ursprungliga fönster ska bevaras och renovering ska ske med traditionella metoder och material.*
- I planbestämmelserna bör den gamla delen av skolbyggnaden förses med q för interiören, med följande precisering: *Kulturhistoriskt värdefull byggnad som till sin interiör ska bibehålla sin ursprungliga karaktär avseende de två skolsalarnas rumsvolym samt äldre byggnadsdetaljer, såsom äldre innerdörrar samt kakelugn.*

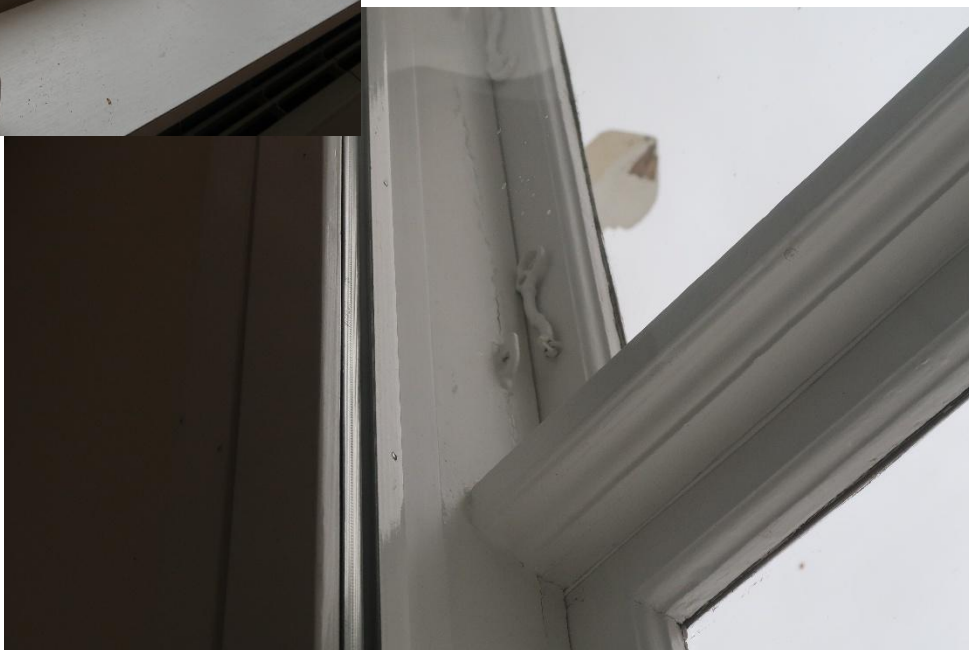
*Gaveln mot sydväst, med bevarade ursprungliga enkelfönster ytterst. Vid denna gavel finns en källarnedgång.*

skolbyggnad. De flesta fönstren på utsidan är gamla, sidohängda träfönster. På vissa fasader är det sannolikt de ursprungliga enkelfönstren som finns kvar ytterst. Även gavelpartiernas spetsiga fönster bedöms vara originalfönster från 1905. De större fönstren kröns med en dekorativ list. Invändigt har fönstren kompletterats med moderna fönster, som fungerar som ”innerbågar” med effektivt skydd mot kyla samtidigt som de gamla yttre bågar med karm har kunnat behållas.

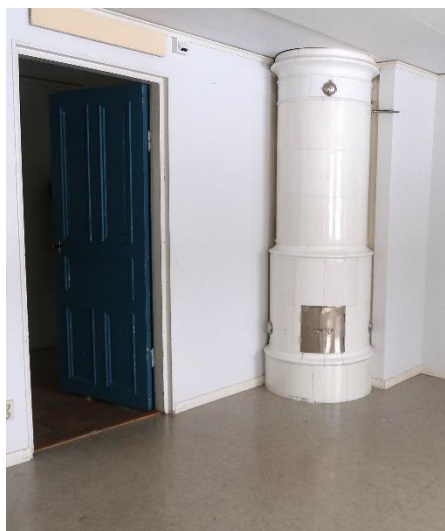
*Inne finns en bevarad kakelugn och några bevarade äldre trädörrar.*

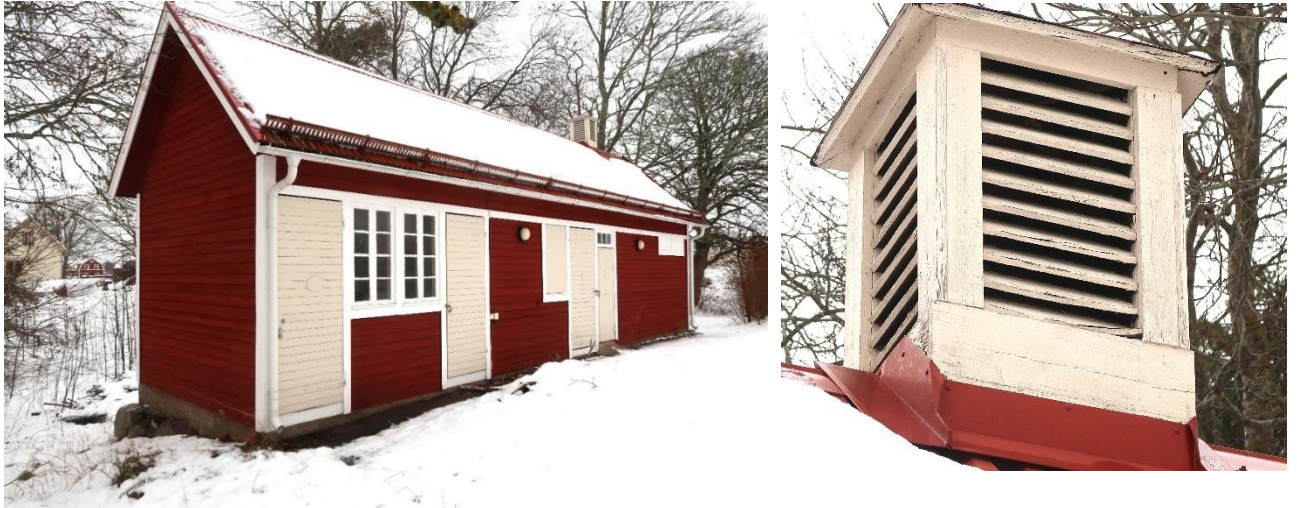
*Uthuset bär på en viktig historia om levnadsvillkoren för skolbarn förr i tiden. Huset är också rumsskypande i miljön samt fyller en praktisk funktion som en plats att förvara saker. Uthuset är exempel på vilken omsorg och kvalitet som användes när man byggde hus förr i tiden, även uthus. Bygganden kan med fördel användas som mall eller inspiration när nya komplementbyggnader ska uppföras på tomten. Det är viktigt att låta både skala och bygghetaljer vara vägledande.*

- I planbestämmelserna bör uthuset förses med varsamhetsbestämmelser för exteriören genom k, och följande tydliggörande:

*Kulturhistoriskt värdefull byggnad som till sin exteriör ska bibehålla sin ursprungliga karaktär med avseende på volym, proportioner, indelning, material och materialbehandling samt detaljeringsnivå. Ursprungligt utförande ska kopieras avseende utförande och material vid utbyte av detaljer, exempelvis fönster, bräddörrar, och ventilationstrumma.*
